真空泵振动噪声测试报告

委托单位: XXX 汽车工程(常州)有限公司

测试单位: 苏州太阳花感知技术有限公司

产品名称: 真空泵

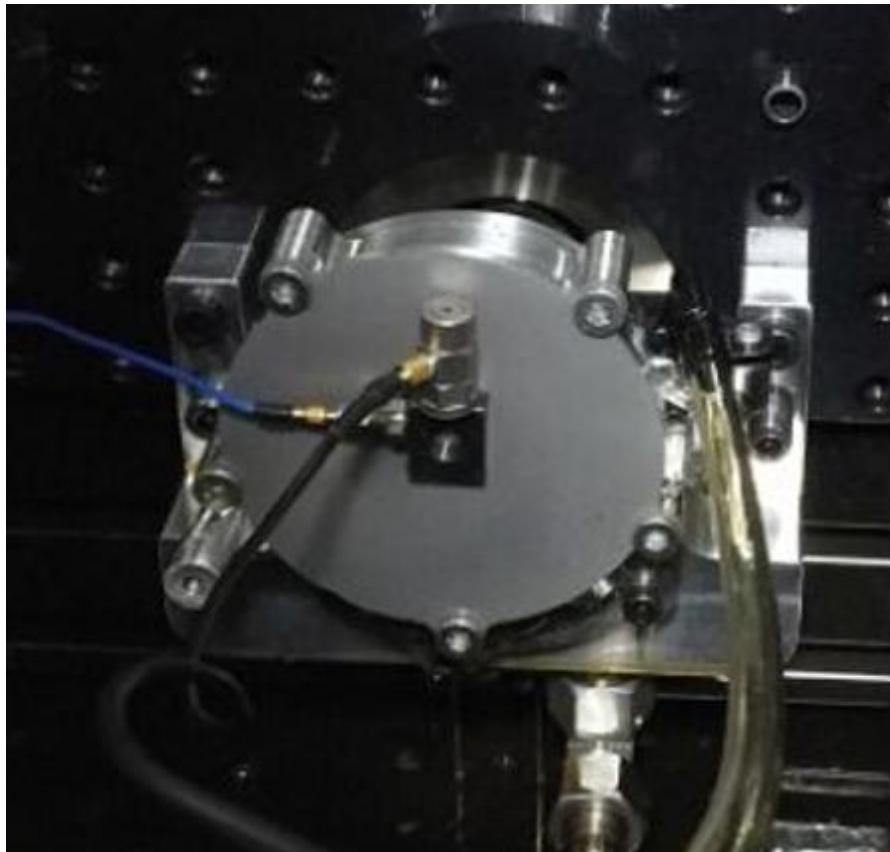
图 1 测试振动时振动加速度传感器布置

由于只有 2 只加速度传感器，没有三轴加速度传感器，使用一个重约 20 克的铁质件，将其胶粘于真空泵的壳子上。传感器使用磁性底座，吸附在铁质选定的 2 个面上。

- 1 两单轴传感器加上铁质件，附加质量过大，影响振动的真实值；同时三轴向测试数据是分次试验得出的，不是同时测量的。最好用小型三轴传感器来做。
- 2 另外，试验所用的油温较高，与其中一个传感器的工作温度上限临近。

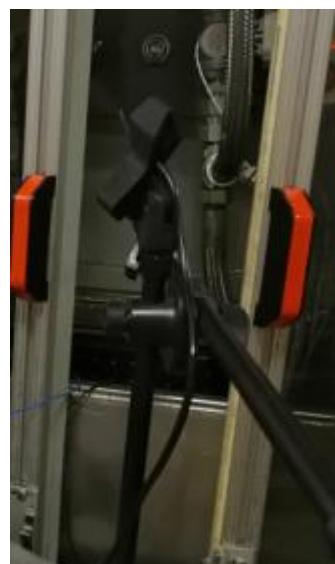
图 2 麦克风位置

用固定支架分别布置于测试泵的前方，约 60cm 位置，指向泵体。记录真空泵运行时的整体噪声，本试验仅仅用于参考。

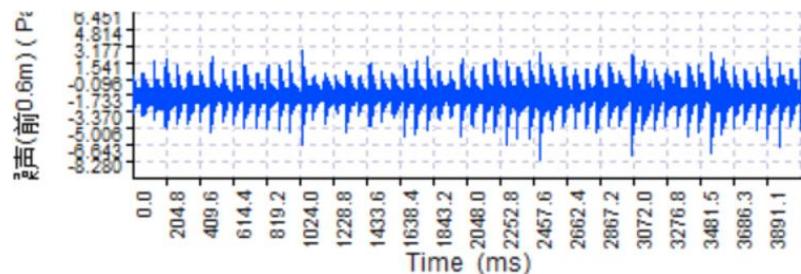
图 3 MVP02 噪声时间历程 (单位 Pa)

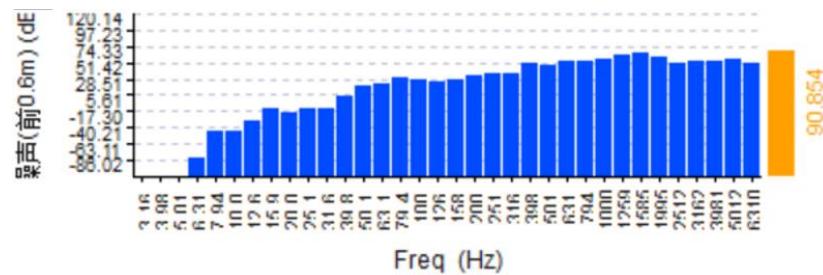
图 4 MVP02 噪声频谱 (噪声 Overall=91dBA)

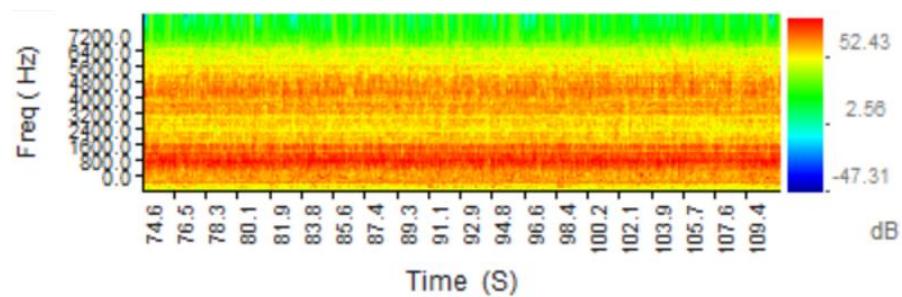
图 5 MVP02 噪声时频图

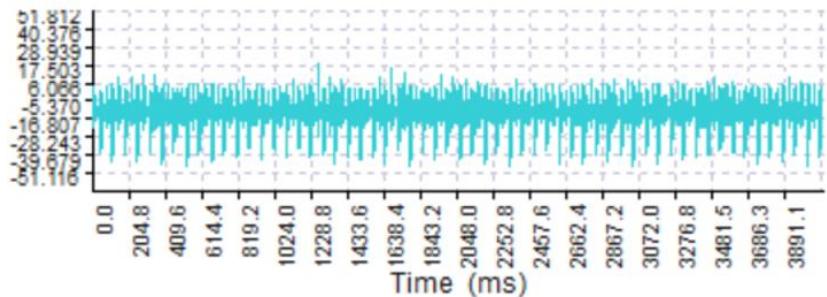
图 6 MVP02_左 振动加速度时间历程 (单位 m/s^2)

4. 1 左位置振动，MVPC02 和 MVPC1 整体振动幅值相差不大，MVPC02 频谱有多个峰值，频率分布范围较大；MVPC1 的振动集中在 400–600Hz 之间的峰值处。
4. 2 上位置振动，MVPC02 振动幅值略大一点，MVPC02 频谱在 100–2800Hz 之间有多个峰值，频率分布范围较大；MVPC1 的振动集中在 100Hz、300Hz、2400Hz 这 3 个频率附近。
4. 3 前位置振动，MVPC02 和 MVPC1 整体振动幅值相差不大，MVPC02 频谱在 500–4000Hz 之间有多个峰值，频率分布范围较大；MVPC1 的振动集中在 300Hz 和 4000–6000Hz 之间这两个频率附近。
4. 4 从时间历程信号上看，MVPC02 含有的振动冲击成分较大较多，MVPC1 含有的振动冲击较小，相对更加平滑些。

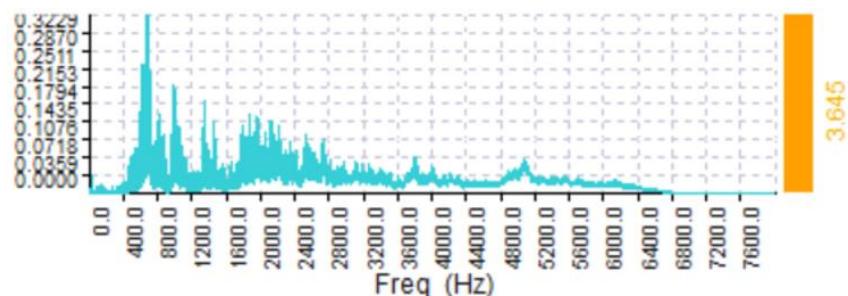
图 7 MVP02_左 振动加速度频谱 (Overall=3.65) (单位 m/s^2)

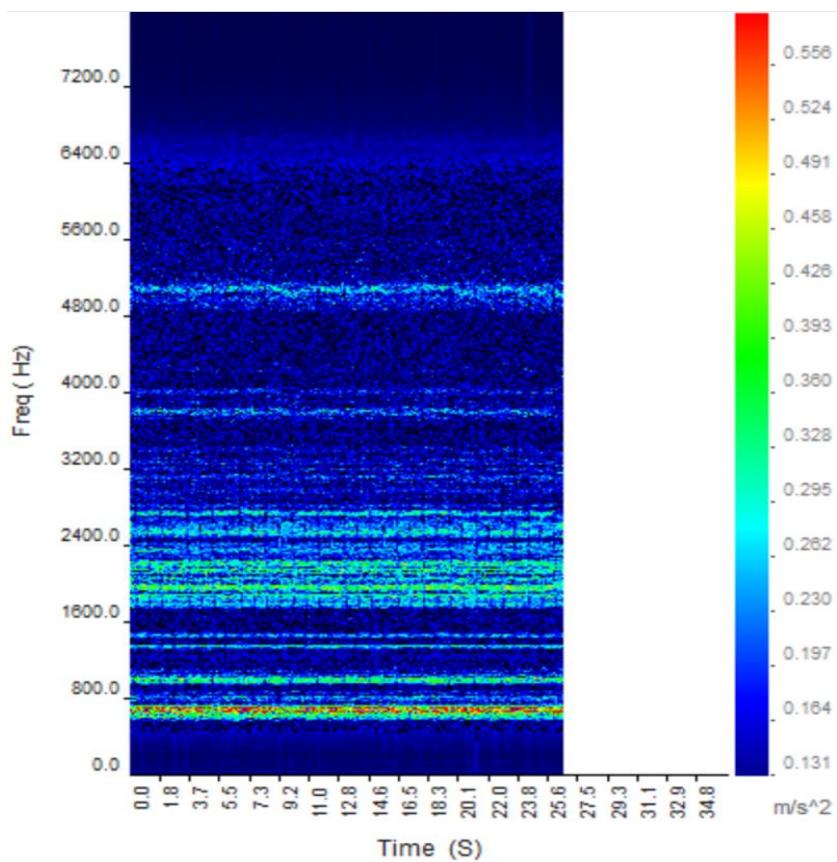
图 8MVP02_左 振动加速度时频图 (单位 m/s^2)

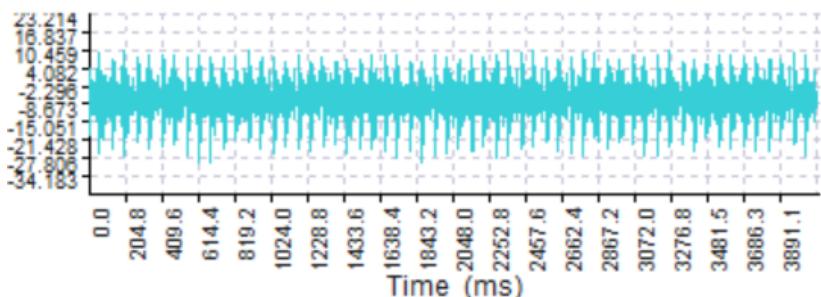
图 9 MVP02_上 振动加速度时间历程 (单位 m/s^2)

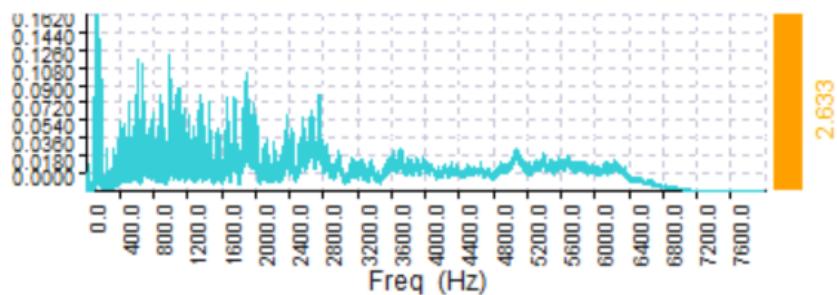
图 10 MVP02_上 振动加速度频谱 (Overall=2.63) (单位 m/s^2)

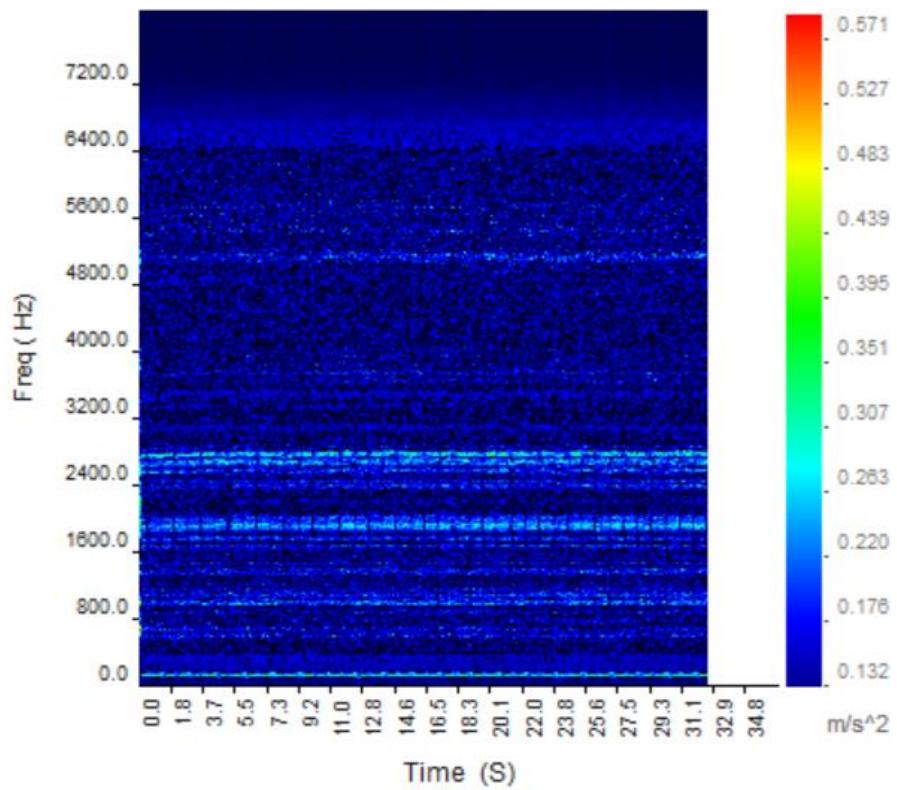
图 11 MVP02_上 振动加速度时频图 (单位 m/s^2)

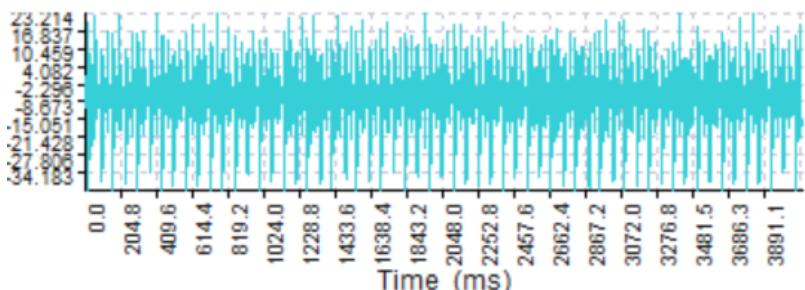
图 12 MVP02_前 振动加速度时间历程 (单位 m/s^2)

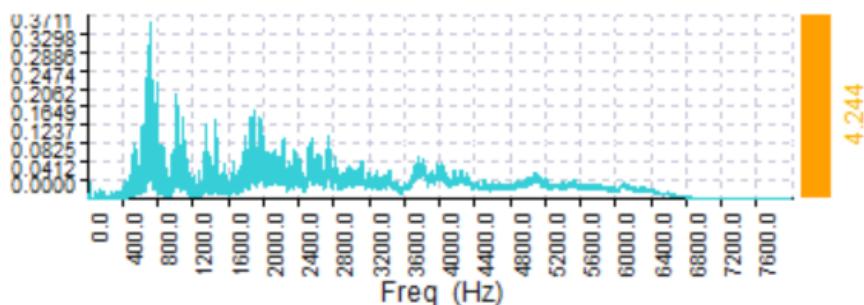
图 13 MVP02_前 振动加速度频谱 (Overall=4.24) (单位 m/s^2)

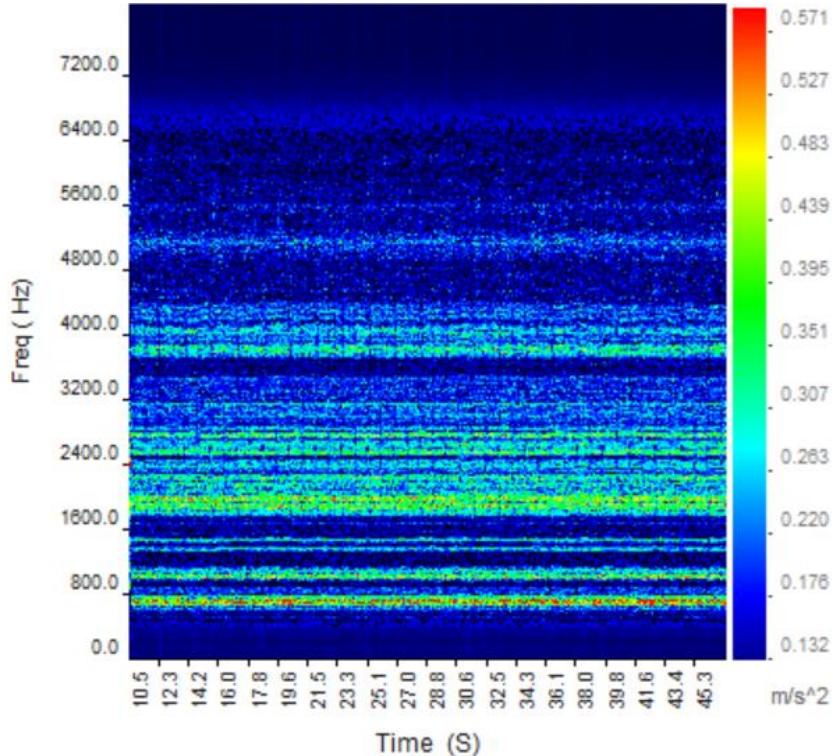
图 14 MVP02_前 振动加速度时频图 (单位 m/s^2)

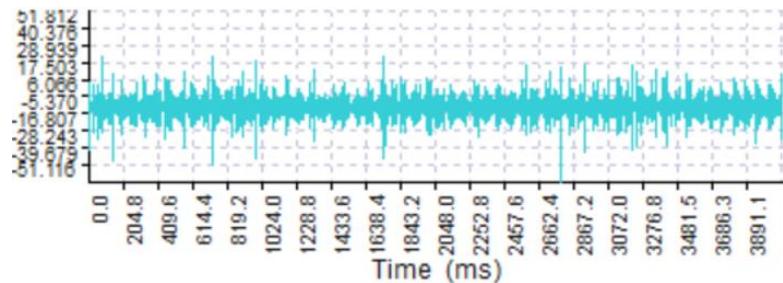
图 15 MVPC1_左 振动加速度时间历程 (单位 m/s^2)

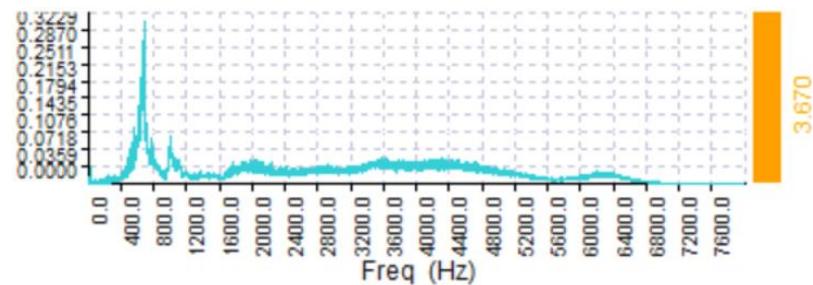
图 16 MVPC1_左 振动加速度频谱 (Overall=3.67) (单位 m/s^2)

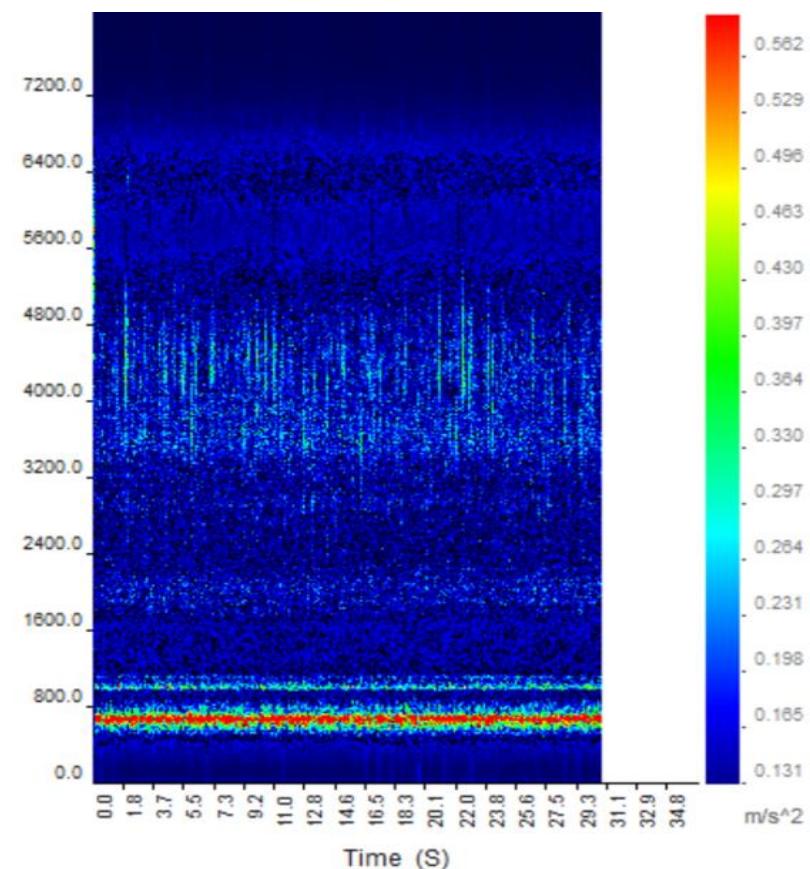
图 17MVPC1_左 振动加速度时频图 (单位 m/s^2)

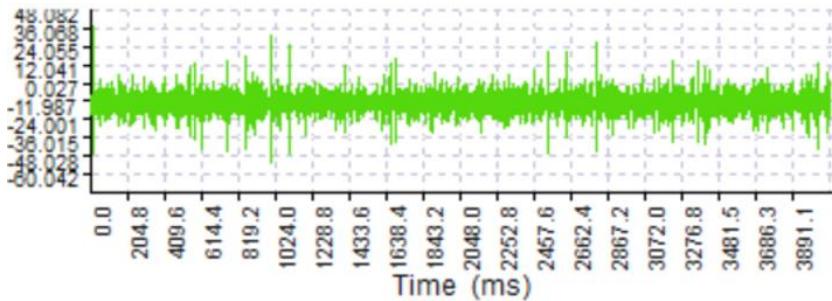
图 18MVPC1_上 振动加速度时间历程 (单位 m/s^2)

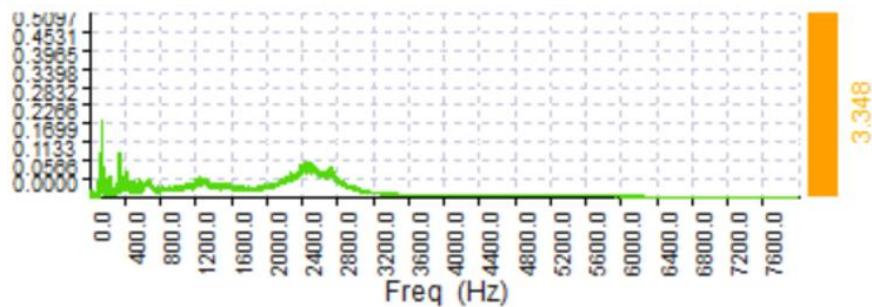
图 19MVPC1_上 振动加速度频谱 (Overall=3.35) (单位 m/s^2)

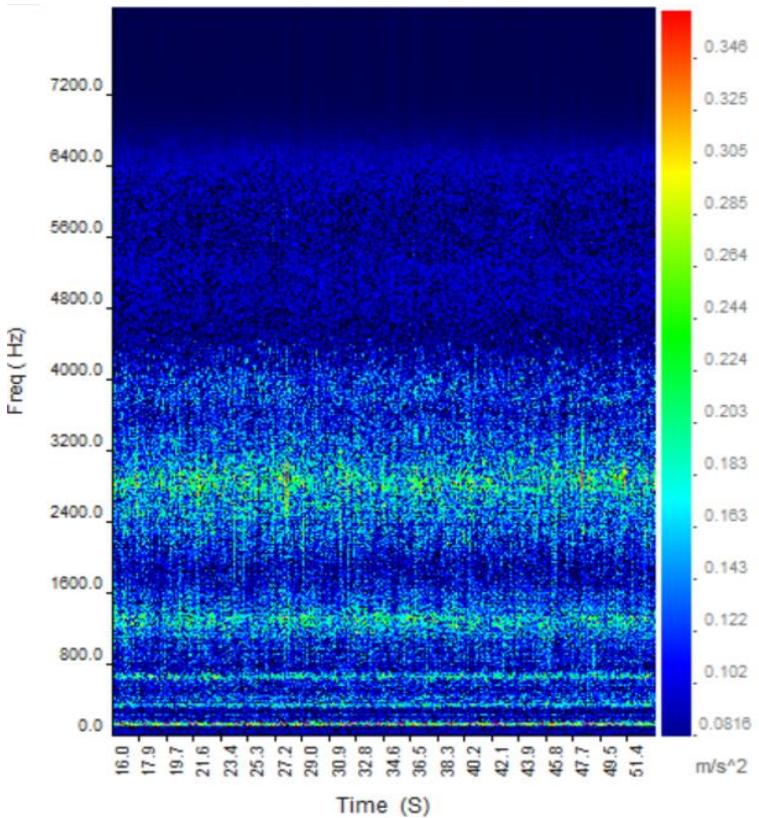
图 20MVPC1_上 振动加速度时频图 (单位 m/s^2)

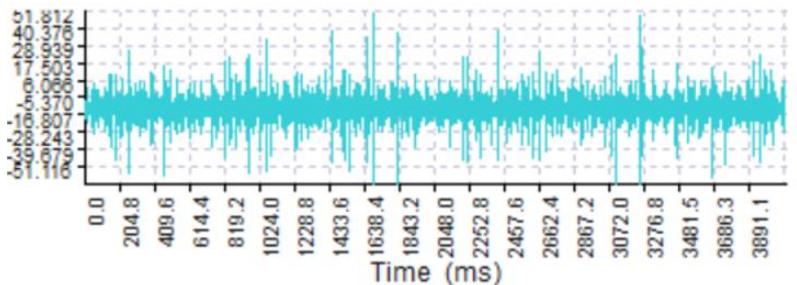
图 21 MVPC1_前 振动加速度时间历程 (单位 m/s^2)

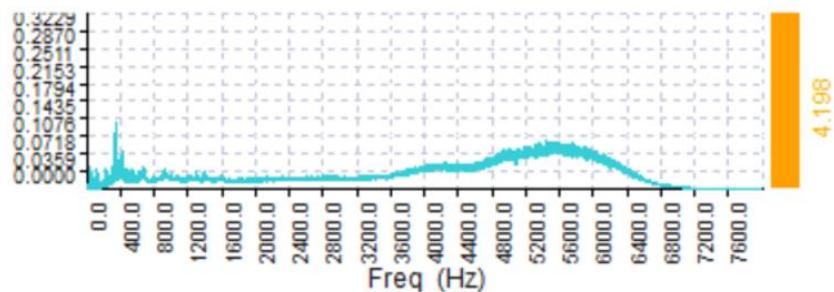
图 22 MVPC1_前 振动加速度频谱 (Overall=4.20) (单位 m/s^2)

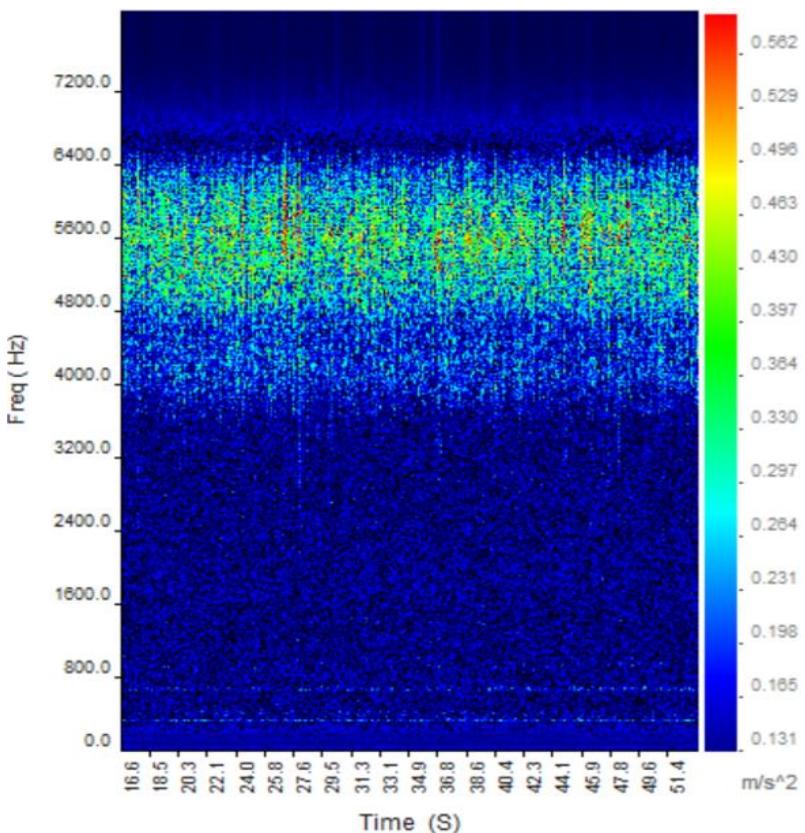
图 23 MVPC1_前 振动加速度时频图 (单位 m/s^2)
